DOSSIER DE DIAGNOSTICS TECHNIQUES

Référence: 11135 VASSE

Bien : Adresse : Maison individuelle 880 rue des capellas 82170 BESSENS

Date de visite : 17/09/2018

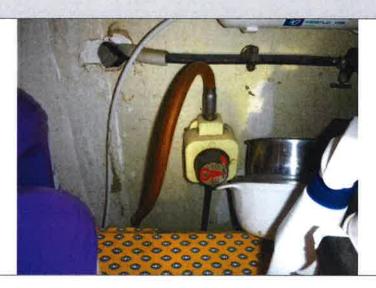
Point de contrôle N° 8b

Description:

A2 L'extrémité du robinet ou de la tuyauterie en attente n'est pas obturée

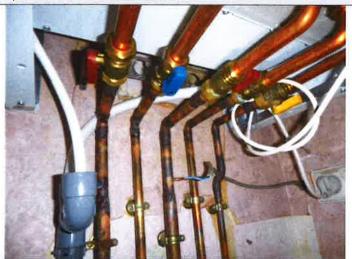
Point de contrôle N° B.3.3.4 a)

Description:

La CONNEXION à la LIAISON EQUIPOTENTIELLE principale d'au moins une CANALISATION métallique de gaz, d'eau, de chauffage central de conditionnement d'air, ou d'un élément CONDUCTEUR de la structure porteuse du bâtiment n'est pas assurée (résistance de continuité > 2 ohms).

Mise en place d'un conducteur de terre avec barrette de mesure, d'un conducteur principal de protection raccordé au tableau de répartition.

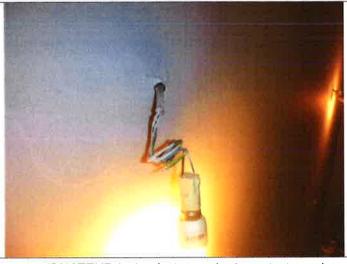
Point de contrôle N° B.8.3 e)

<u>Description</u>:

Au moins un CONDUCTEUR isolé n'est pas placé sur toute sa longueur dans un conduit, une goulotte, une plinthe ou une huisserie, en matière isolante ou métallique, jusqu'à sa pénétration dans le MATERIEL ELECTRIQUE qu'il alimente.

La section de certains conducteurs en sorties de protections au niveau du tableau de répartition n'est pas adaptée, nous recommandons une modification de l'installation par le remplacement des protections ou des conducteurs inadaptés.
